# Vodní režim krajiny Ašska

Výzkumný Ústav Vodohospodářský T. G. M., v. v. i.

**Realizace projektu, leden 2020 - září 2022**

Historické využití území a jeho význam pro budoucí ochranu  
významných druhů podél bavorsko-české hranice

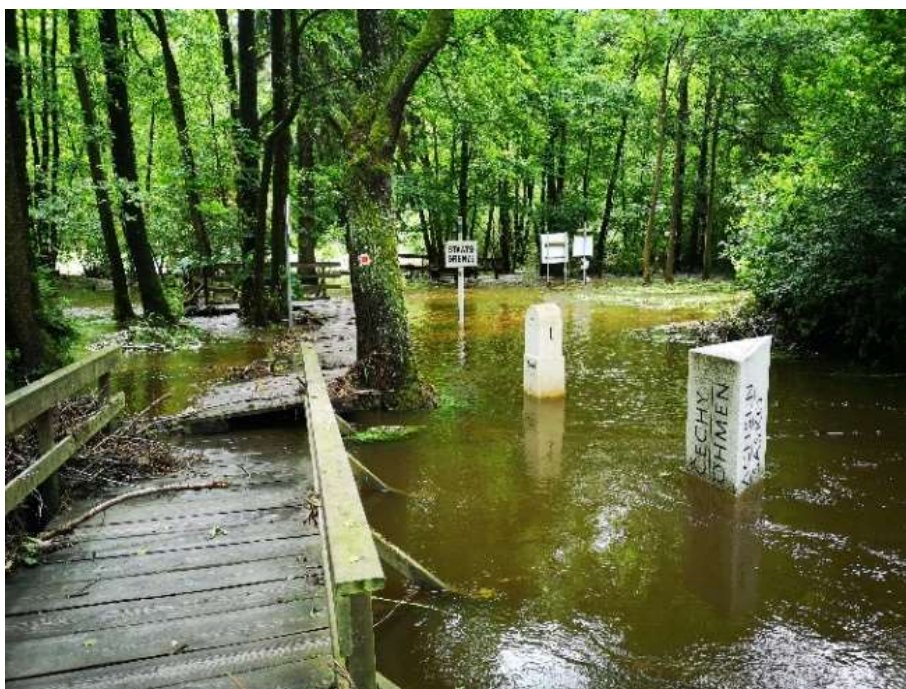
*Obrázek 1. Povodeň na Rokytnici, Trojstátí Česko – Bavorsko – Sasko (16. 7. 2021)*

V projektovém období, které trvalo tři roky (2020 – 2022), se naplno projevila nevyrovnanost rozložení srážek v průběhu ročních období, což názorně ilustrují **Chyba! Nenalezen zdroj odkazů.** a **Obrázek 2**, které jsou v zásadě ze stejného místa s rozdílem jednoho roku a jednoho měsíce. Tyto extrémy mají na vodní a na vodu vázané organismy drtivý dopad. Na příkladu perlorodky říční lze uvést, že zatímco na začátku 21. století byly příčiny ohrožení tohoto druhu zejména narušení potravního zásobení pro růst raných stádií perlorodek po opuštění hostitelských ryb (Hruška 2004), dostupnost hostitelských ryb samotných, znečištění vody a struktura říčního dna a jeho zanášení (Bílý a kol. 2008), nyní lze konstatovat, že hlavní příčinou ohrožení je v této oblasti vysychání toků v průběhu letních měsíců. Zatímco dříve zásadní faktory ohrožují zejména mladé perlorodky a narušují rozmnožovací cyklus, dospělí jedinci jim dokážou poměrně úspěšně odolávat např. uzavřením lastury. Vysychání toků však bezprostředně ohrožuje všechny věkové skupiny perlorodek a bez záchranných transferů (Holub, ústní sdělení), organizovaných orgány ochrany přírody, by nyní tento ohrožený druh již v povodích Lužního potoka, Rokytnice a Bystřiny nepřežil. Ostatní problémy biotopu perlorodky říční ale dál přetrvávají.

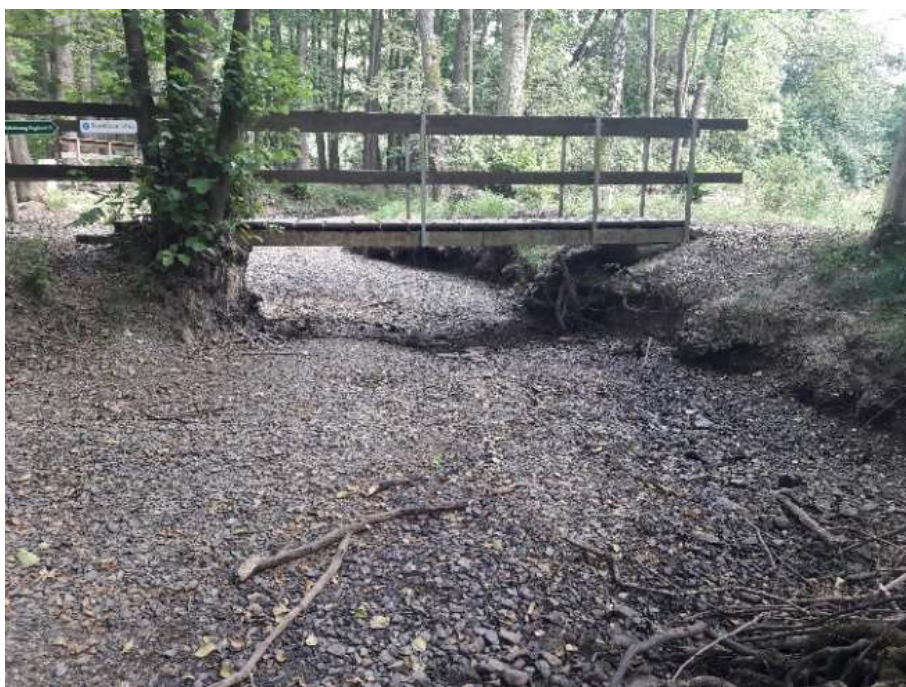
*Obrázek 2. Vyschlé koryto Rokytnice, Trojstátí Česko – Bavorsko – Sasko (17. 8. 2022)*

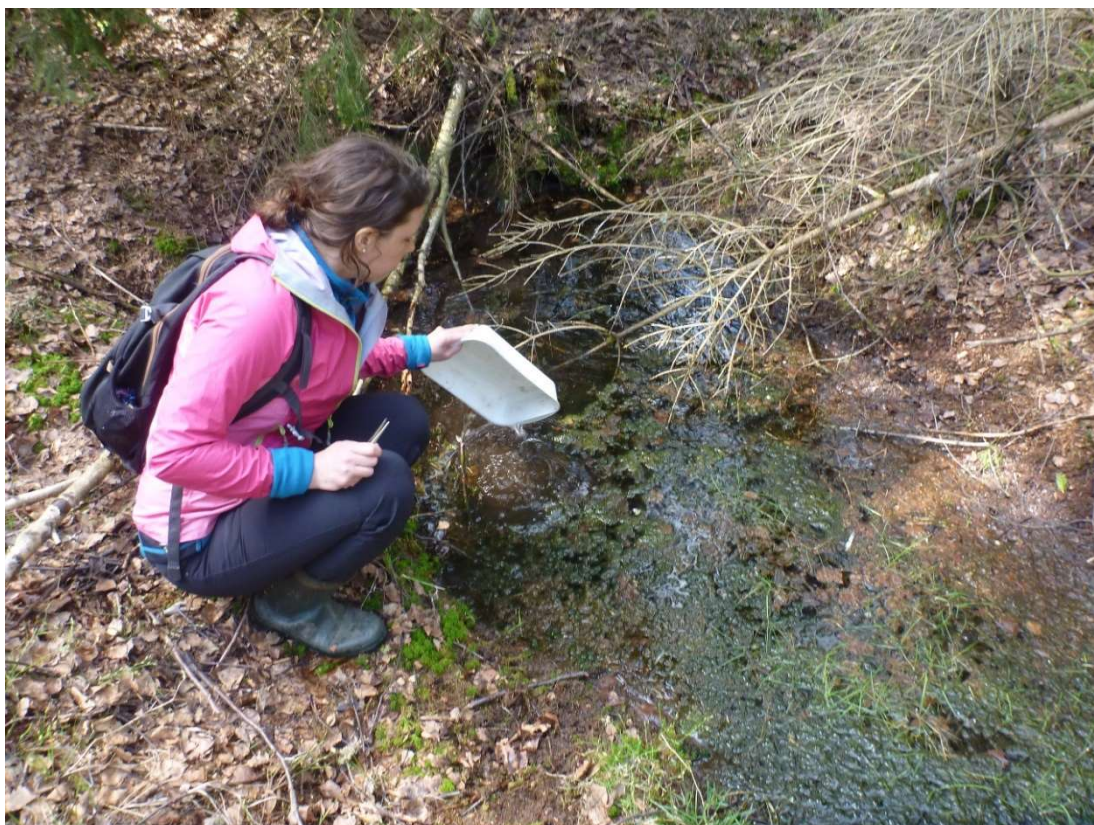
Obrázek 3. Odběr bentosu na prameništi

V letech 2020 a 2021 byla prováděna terénní šetření na prameništích, které byly v oblasti zmapovány v roce 2008 při detailním průzkumu pramenné oblasti (Bystřina a Lužní potok). U pramenišť byly zaznamenávány tyto charakteristiky: GPS souřadnice, nadmořská výška, povodí, napojení na tok (odtok stružkou/ vsak/ rozliv), typ (helokrén/ limnokrén/ rheokrén nebo jejich kombinace), rozloha, vydatnost, teplota, pH, konduktivita, obsah detritu, makrozoobentos (hlavní taxony), vegetace (hlavní taxony) a okolní porost a zastínění. Nové údaje byly porovnány se staršími dostupnými údaji z mapování (Spisar 2009), kdy bylo vymapováno 226 pramenišť různých typů. V této studii bylo podle teploty vývěru a detritu v prameništi označeno 16 pramenišť jako potenciálně využitelné helokreny, ze kterých byl odebrán detrit k analýzám a bioindikacím. Výsledky analýz a bioindikací však nebyly uspokojivé, v následujících letech navíc některá prameniště vyschla, takže bylo jako zdroj detritu pro odchovy možné využívat pouze jedno úživné prameniště (Spisar 2009).

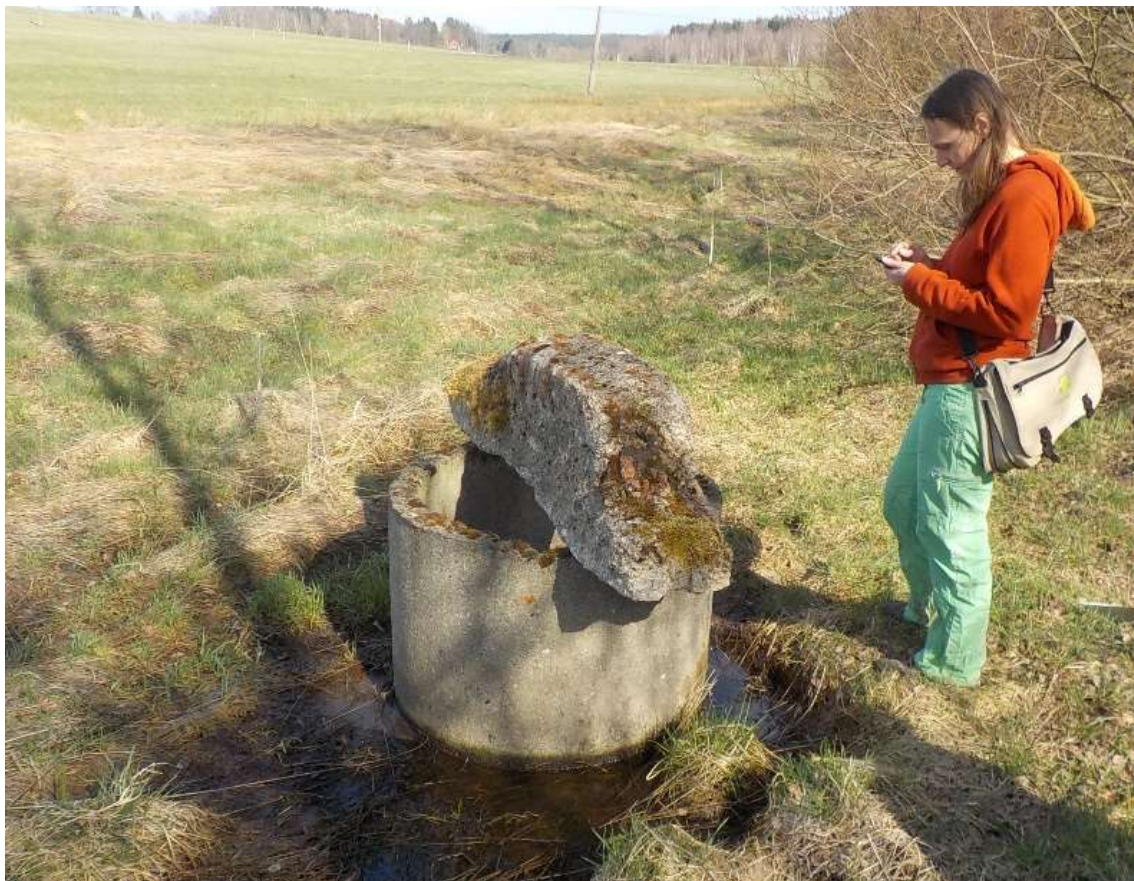
Obrázek 3. Mapování funkčních a nefunkčních odvodňovacích zařízení z 2. poloviny 20. století

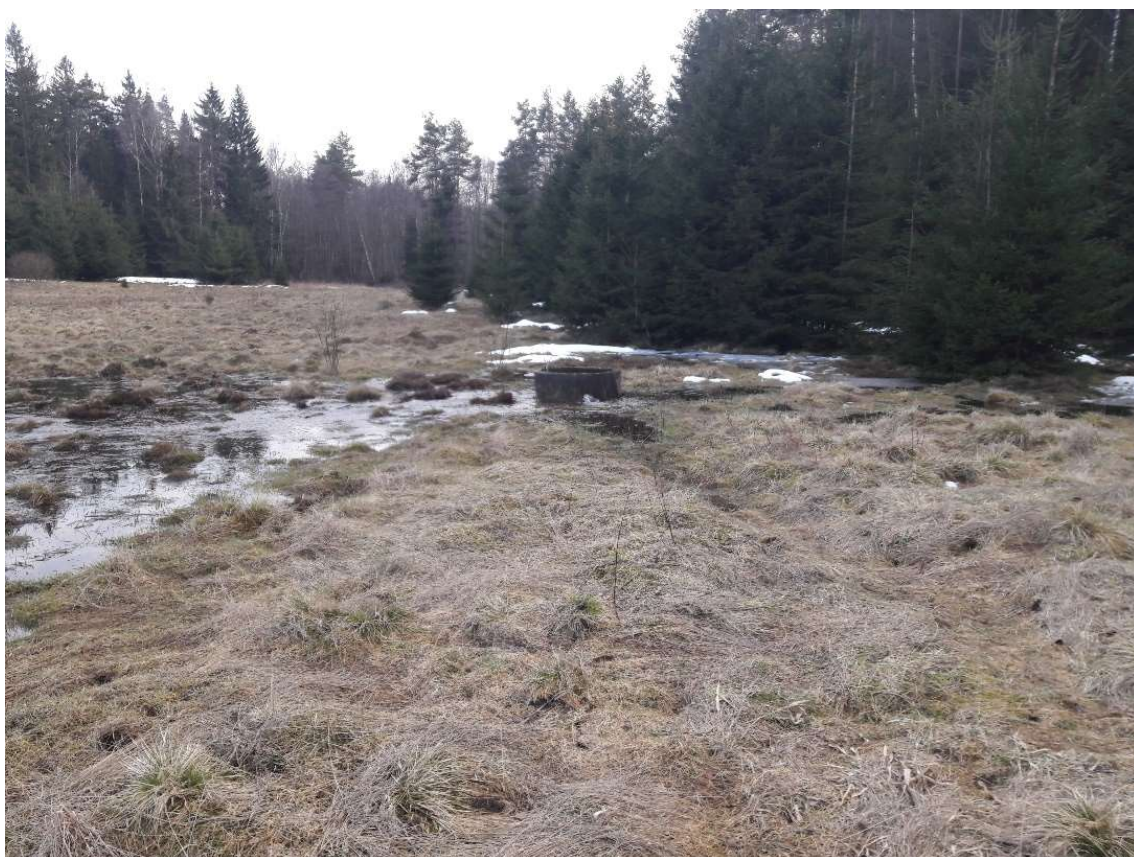
*Obrázek 5. Periodicky zaplavovaná niva Rokytnice pod Dolíškou a pod významným pravostranným přítokem, vzniklá v místě nefunkčního drenážního systému v louce v povodí Rokytnice*

Doporučujeme zachovat současný stav, případně provádět občasný výřez dřevin, zejména jehličnanů, aby byl udržován otevřený charakter pozemku. Samovolnou obnovu příbřežní vegetace v podobě vrb, olší a dalších pro luhy typických stromů a keřů naopak považujeme za přínos. Důležité bude administrativně zajistit, aby poškozená drenáž (tedy vodohospodářská stavba) nebyla v budoucnu obnovena.

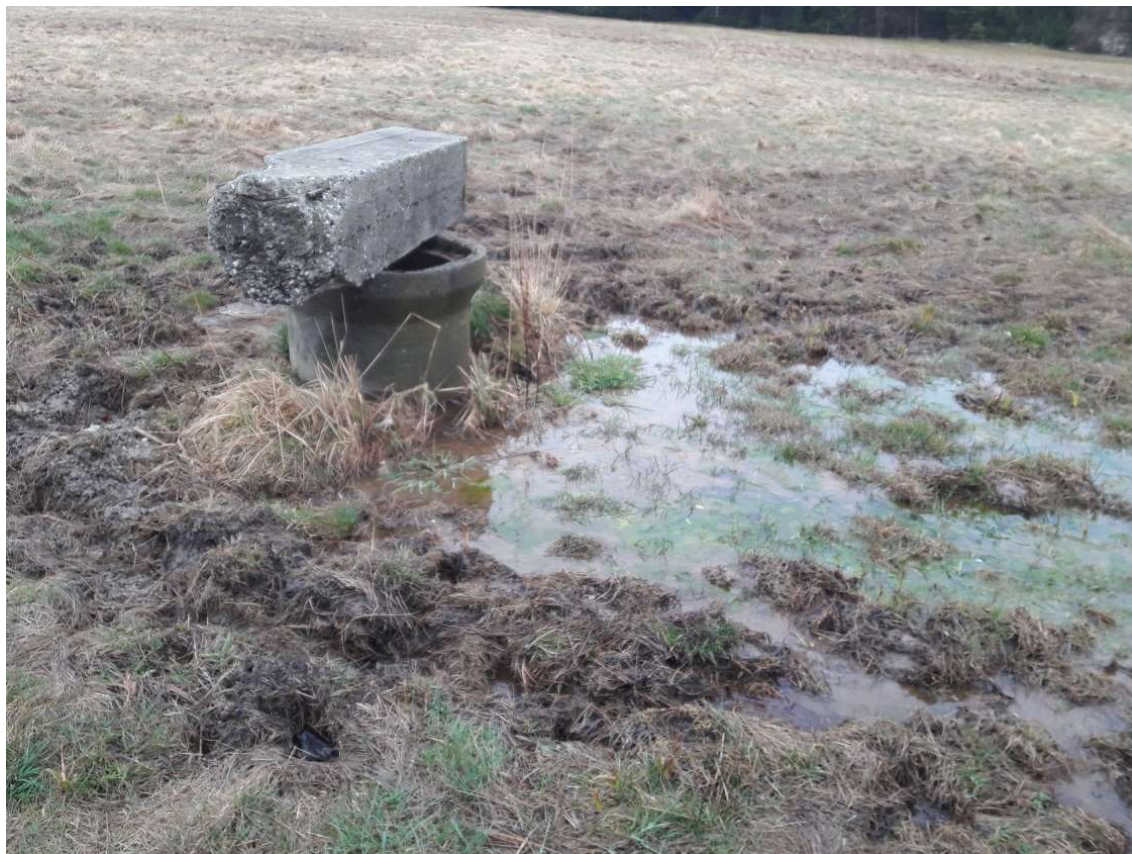
Poškození nebo ucpání drenážních trubek vedlo na zmapovaných plochách k tomu, že drenážní voda vystupuje na povrch buď v horní části odvodňené plochy (v případě, že odvodňovací systém je již zcela nefunkční) nebo ve spádnicí, v terénní sníženině, nebo v jiném místě, kudy drenážní trubky vedou (tedy horní část drenážního systému ještě funguje, dolní část blíže k recipientu je již nefunkční), což je většina případů.

*Obrázek 7. Otevřená šachta drenážního systému v povodí Rokytnice na jaře 2022. Drenážní voda vyvěrá v místě poškození trubky a vytváří druhotné prameniště v terénní sníženině, kudy vedla pravděpodobně v minulosti stružka z původního pramene. Horní část drenážního systému je funkční.*

Často je zachování původního stavu (poškozená drenáž) nejlepší management, bez dalších výdajů dochází k samovolné renaturaci. Rozvoji mokřadní vegetace a společenstva vodních bezobratlých lze napomoci např. vysekáním některých nevhodných dřevin, posekáním 1x ročně nebo vypasením 1x ročně nebo 1x za několik let (otevřené, málo zastíněné habitaty a habitaty s mozaikovitými ploškami opadavých stromů a keřů mají vyšší biodiverzitu vodních bezobratlých než prameniště v kyselých smrkových lesích). V pastvinách je důležité vyplocení nebo jiné zamezení vstupu dobytka přímo do vývěru, v intenzivních sekaných loukách nehnojení okolo vývěru a nad ním. Stejně jako v předchozím případě je důležité je administrativně zajistit, aby poškozená drenáž nebyla v budoucnu obnovena. Na některých lokalitách je drenáž poškozena jen v dolní části a prioritou je odvodňovací systém zcela odstranit, například proto, aby plocha mokřadu byla větší. Tento přístup je popsán v následující kapitole.

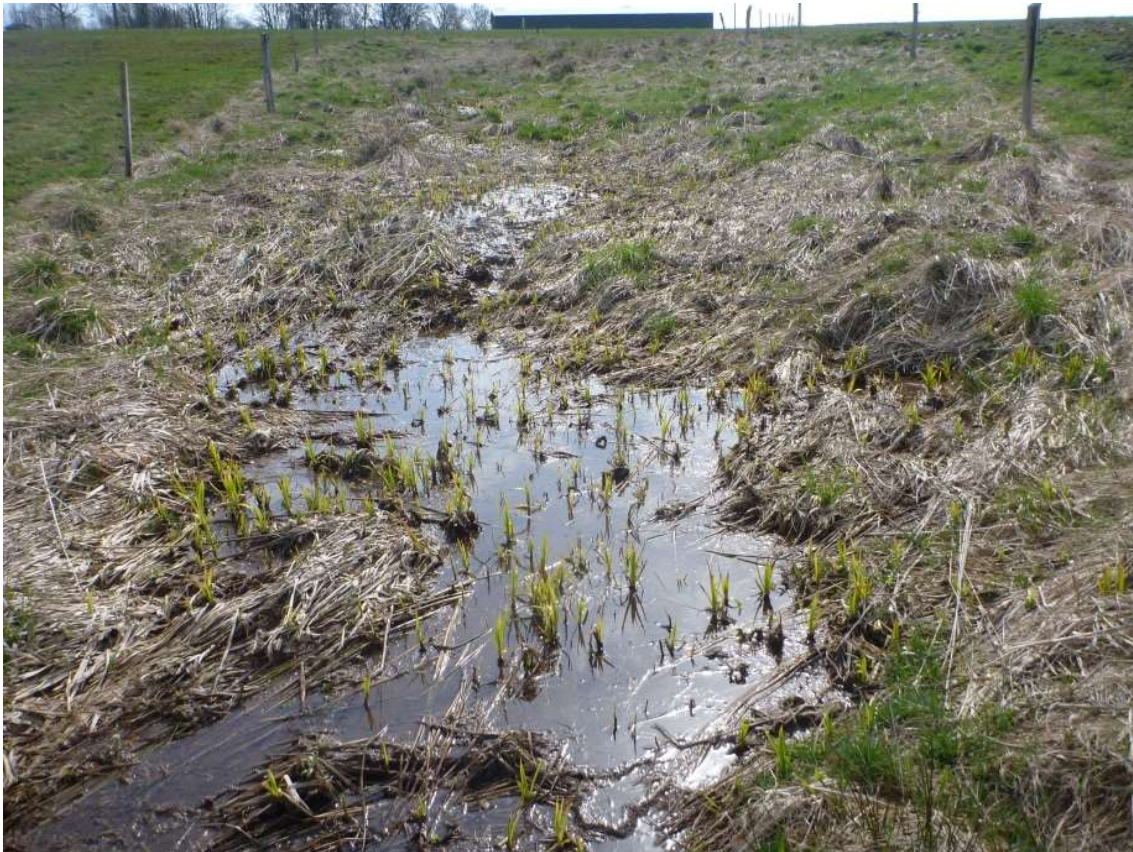
*Obrázek 8. Vyplocení sekundárního prameniště Rok 19 a celé podmáčené plochy v dolní části pastviny pod zemědělským družstvem*

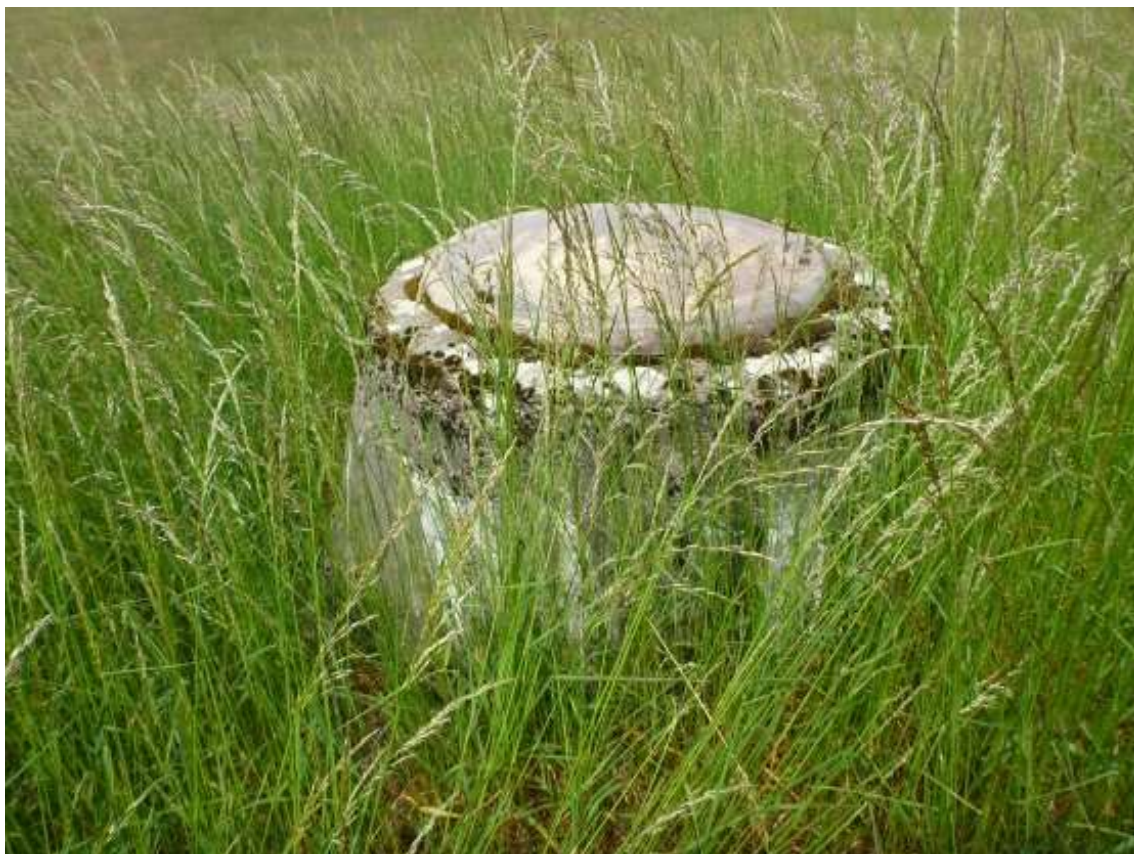
*Obrázek 9. Šachta podpovrchového hlavního odvodňovacího systému, povodí Lužního potoka*

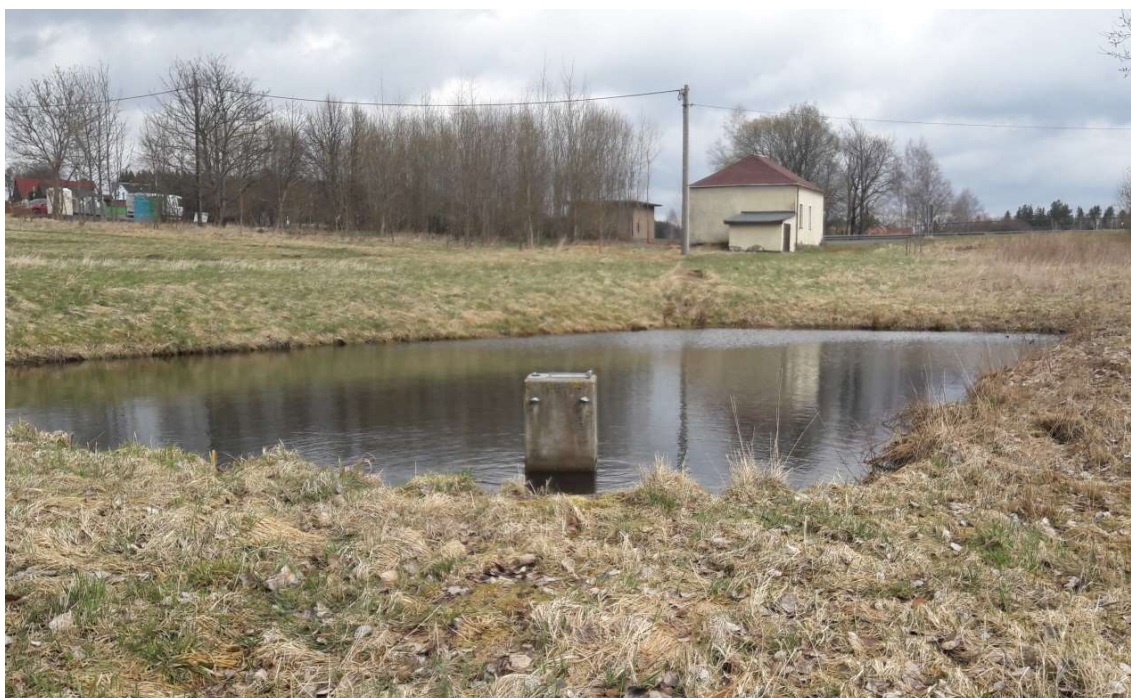
Obrázek 10. Rybníček, vybudovaný v zaústění drenážního systému nad vtokem do Rokytnice

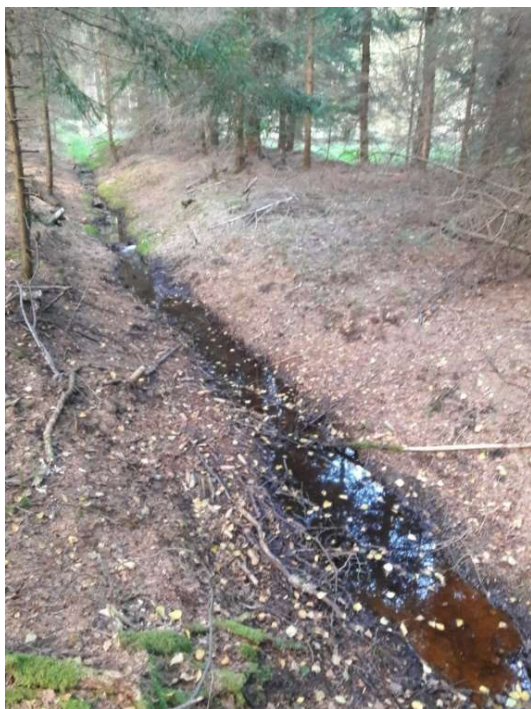
*Obrázek 11. Povrchová lesní strouha, odvádějící vodu do Rokytnice z několika drobných lesních*

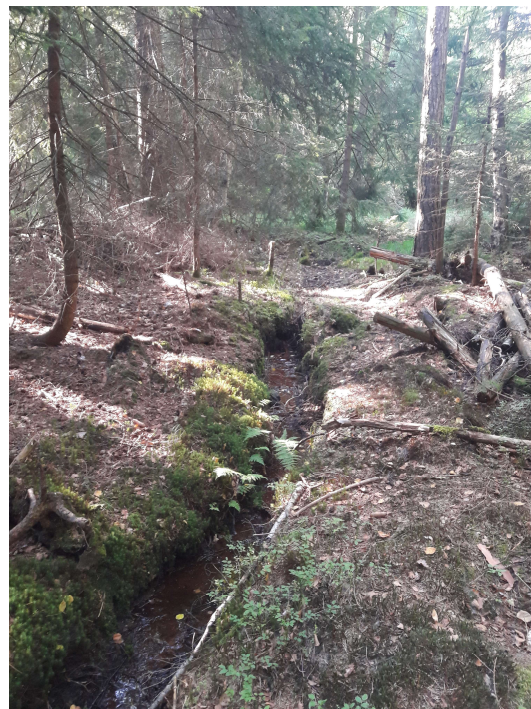
*Obrázek 12. Uměle zahloubené a odvodněné lesní prameniště na začátku odvodňovací rýhy*

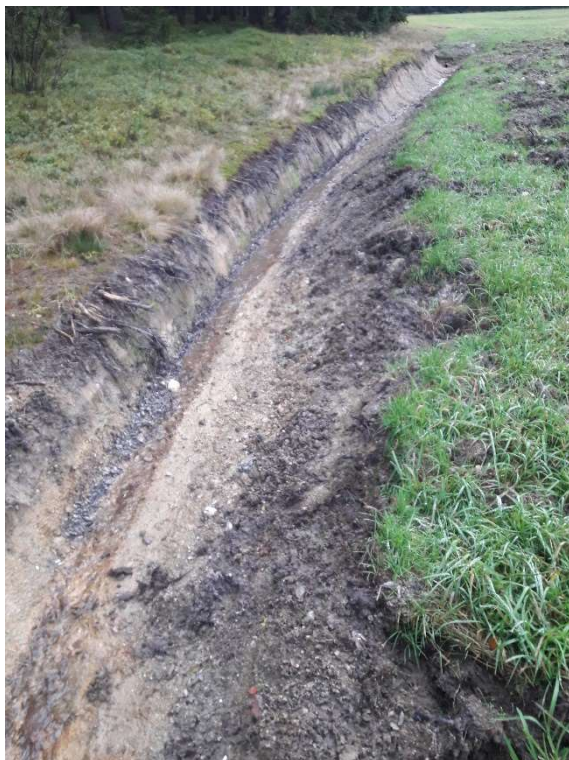
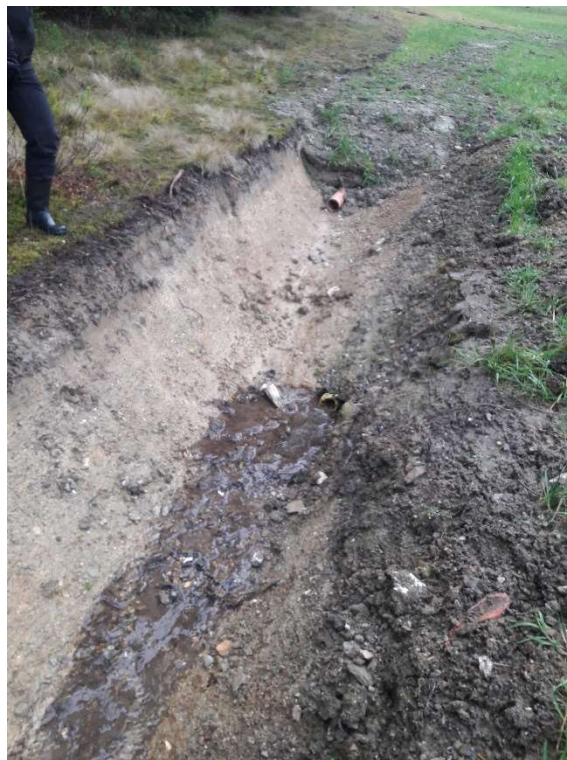
*Obrázek 15., Obrázek 16. Nově vybagrované odvodňovací strouhy v místech pramenišť Luz 32 a 33.*

Na některých místech bohužel dochází i dnes k budování nových rovných odvodňovacích stružek, např. v listopadu 2021 jsme zmapovali dvě nově vybagrované strouhy (viz *Obrázek 15 a 17*) v místech pramenišť, vymapovaných v roce 2008 (Spisar 2009). Pravděpodobně místním hospodářem došlo k poškození pramenišť a odvodnění části sekané louky (Ize vidět trubku). Přitom podle mapy drenovaných pozemků z WWA Hof se jedná o původně neodvodněný pozemek, opatření se tedy muselo realizovat nově. Doporučujeme prověřit a uvést zpět do přírodě blízkého stavu.

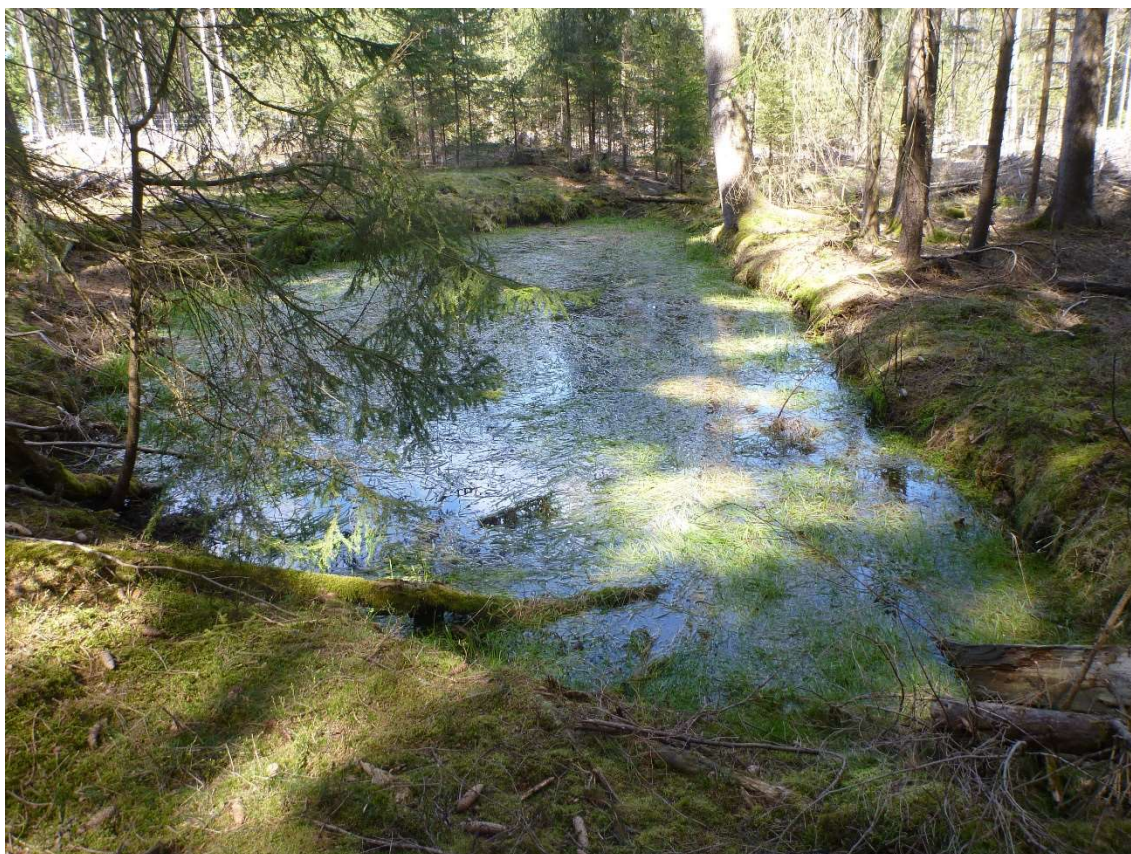
*Obrázek 17. Lesní tůň v povodí Rokytnice pod vrchem Smolnice. Dříve odlesněná enkláva, v okolí stopy osídlení.*

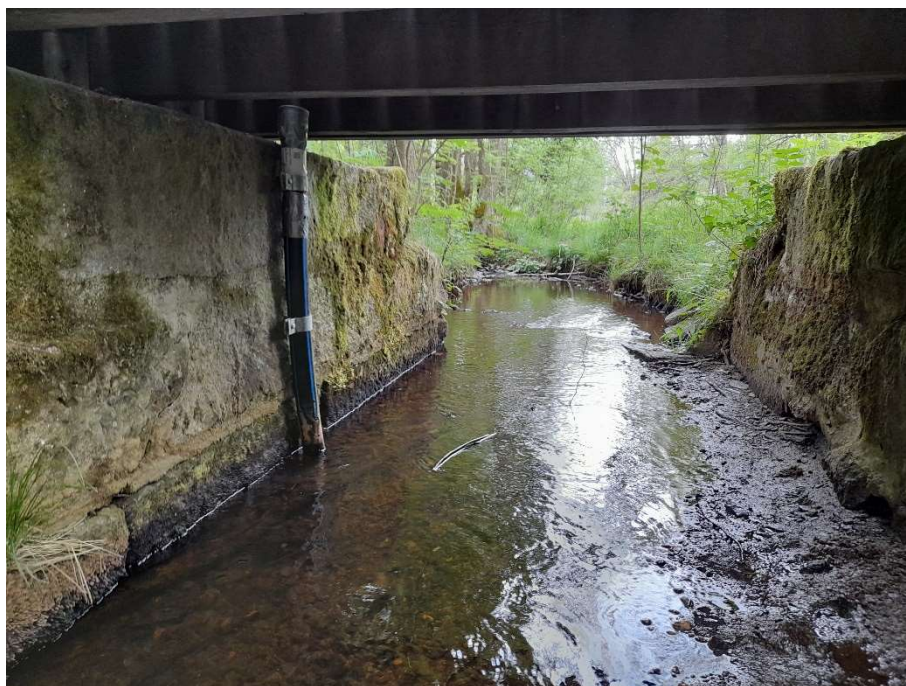
*Obrázek 21. Vodoměrná stanice Újezdský potok*

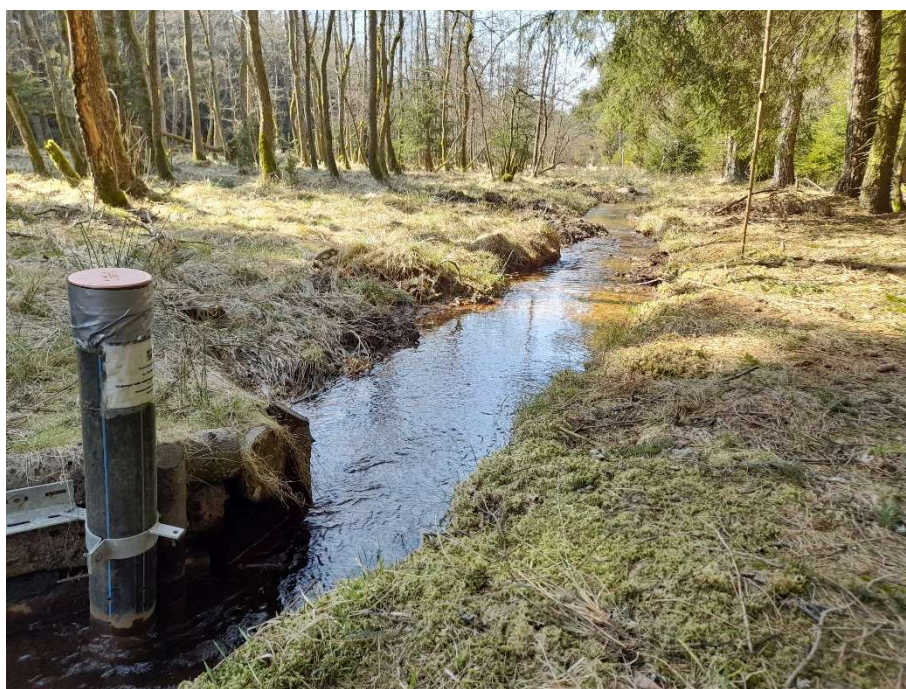
*Obrázek 22. Vodoměrná stanice Pekelský potok*

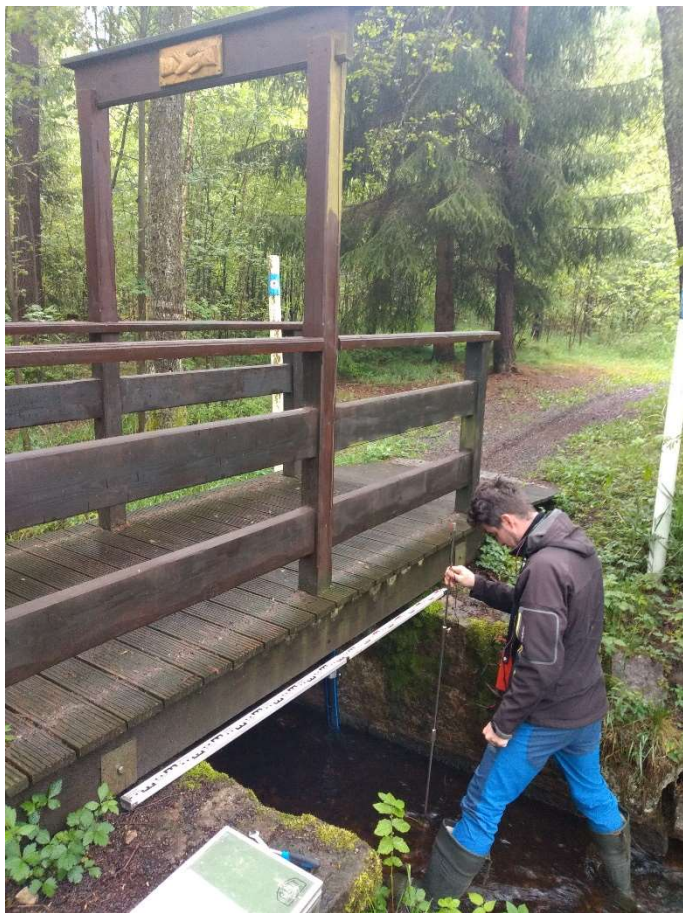
Obrázek 23. Hydrometrování na Újezdském potoce

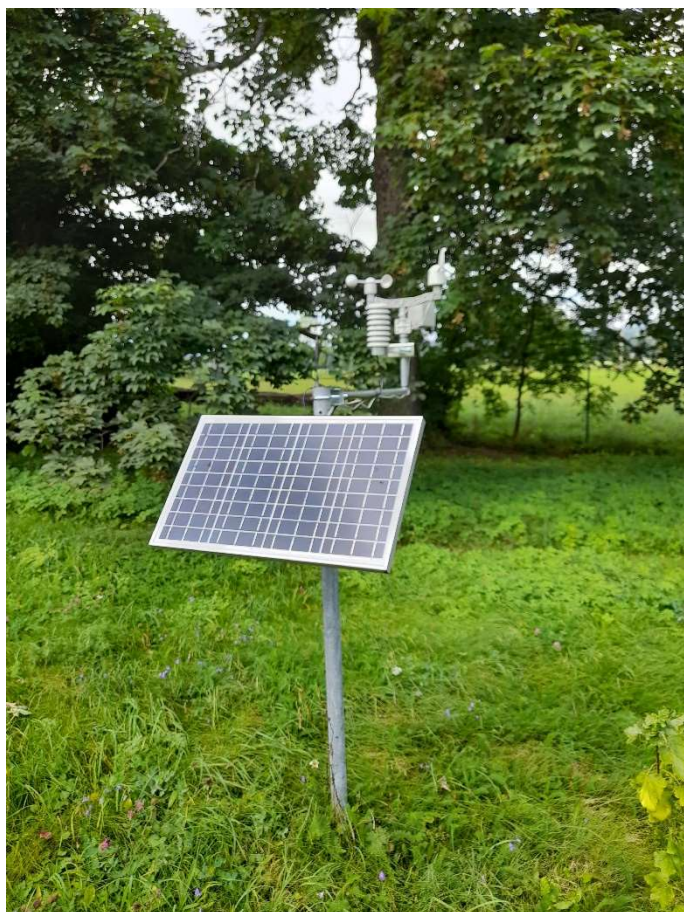
Obrázek 24. Meteorologická stanice u obce Pastviny

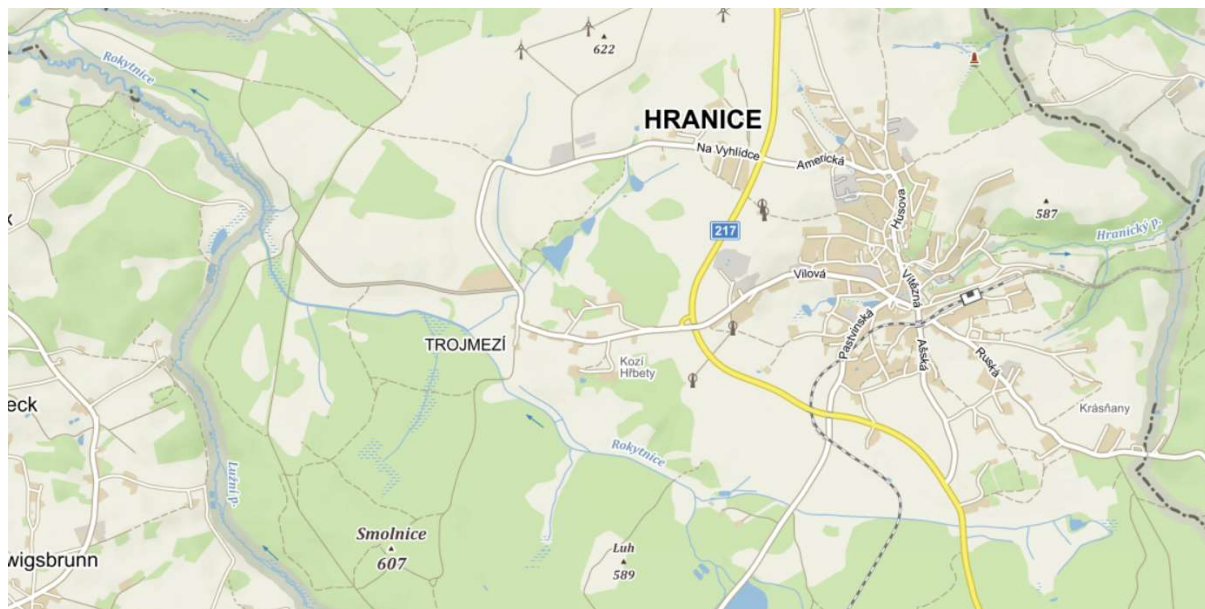
Obrázek 47. Vedení Rokytnice jižně od obce Hranice

Níže je na mapách znázorněna trasa Rokytnice (Regnitz) na českém území a před obcí Kautendorf (Obrázek 47, Obrázek 48), dále pak ukázka vydlážděného koryta Rokytnice u obce Hranice (Obrázek 49).

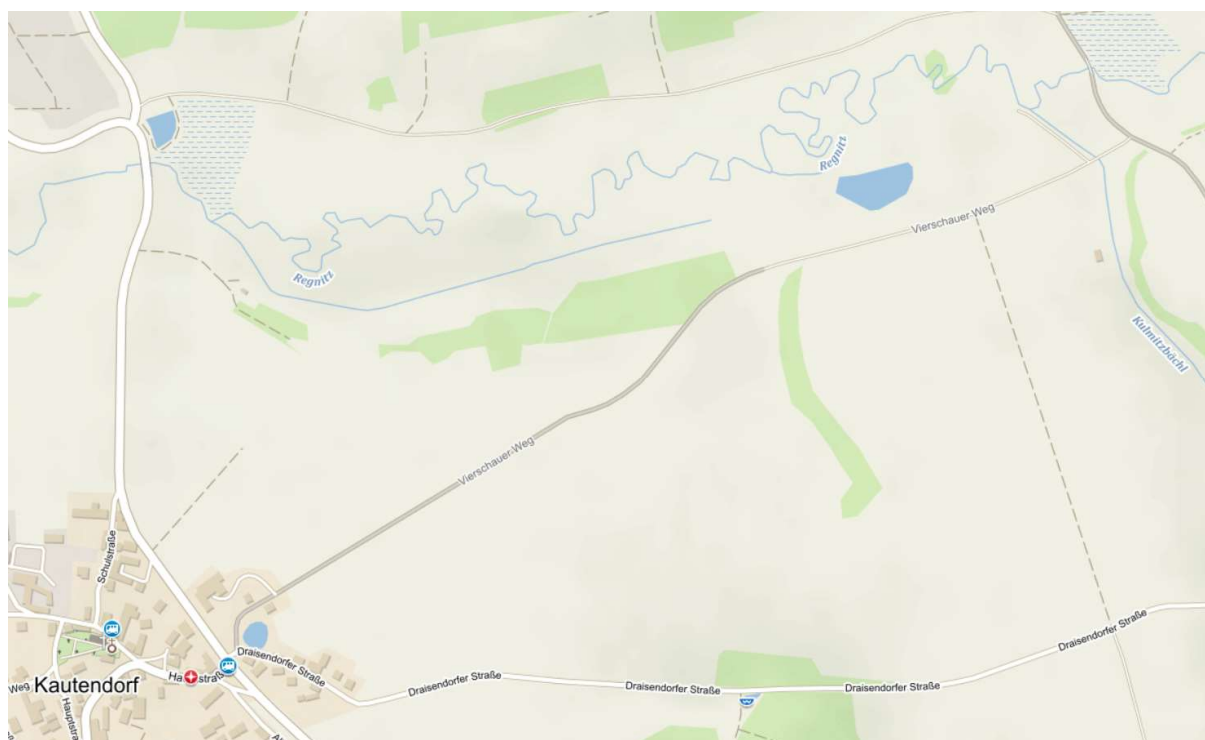
Obrázek 48. Porovnání s meandry řeky Regnitz (Rokytnice) před obcí Kautendorf

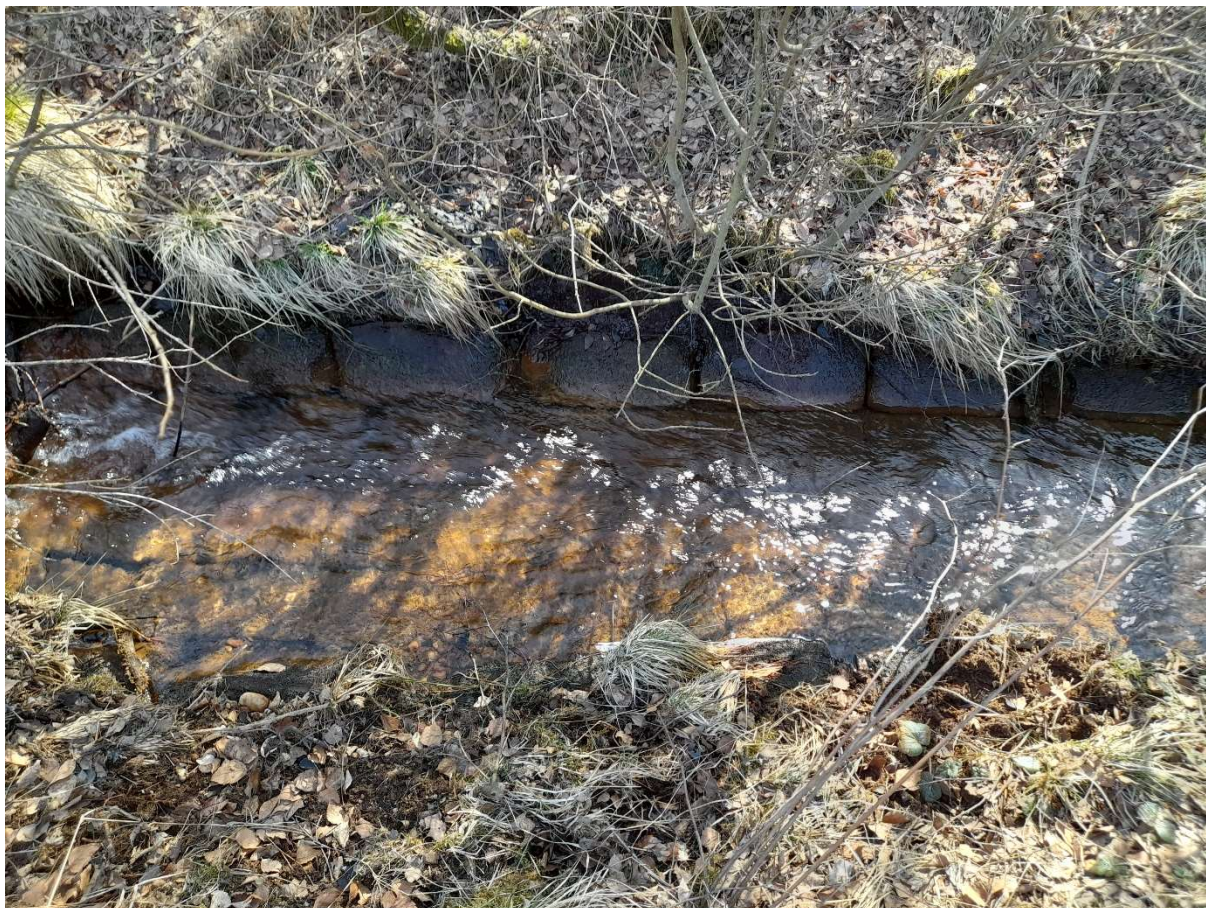
*Obrázek 49. Vydlážděné koryto Rokytnice v úseku před křížením se železnicí, jižně od obce Hranice*

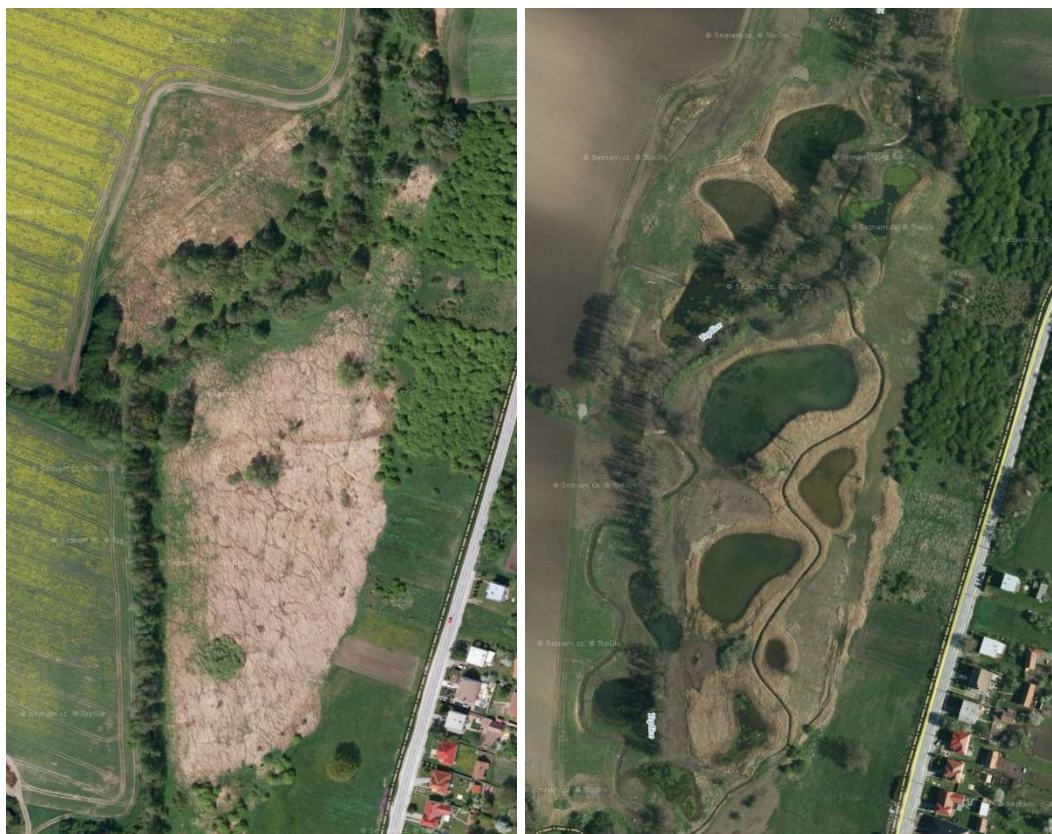
Obrázek 50. Ukázka revitalizace dříve narovnaného úseku vodního toku Teplice na jižní Moravě. Vlevo původní stav, vpravo po revitalizaci

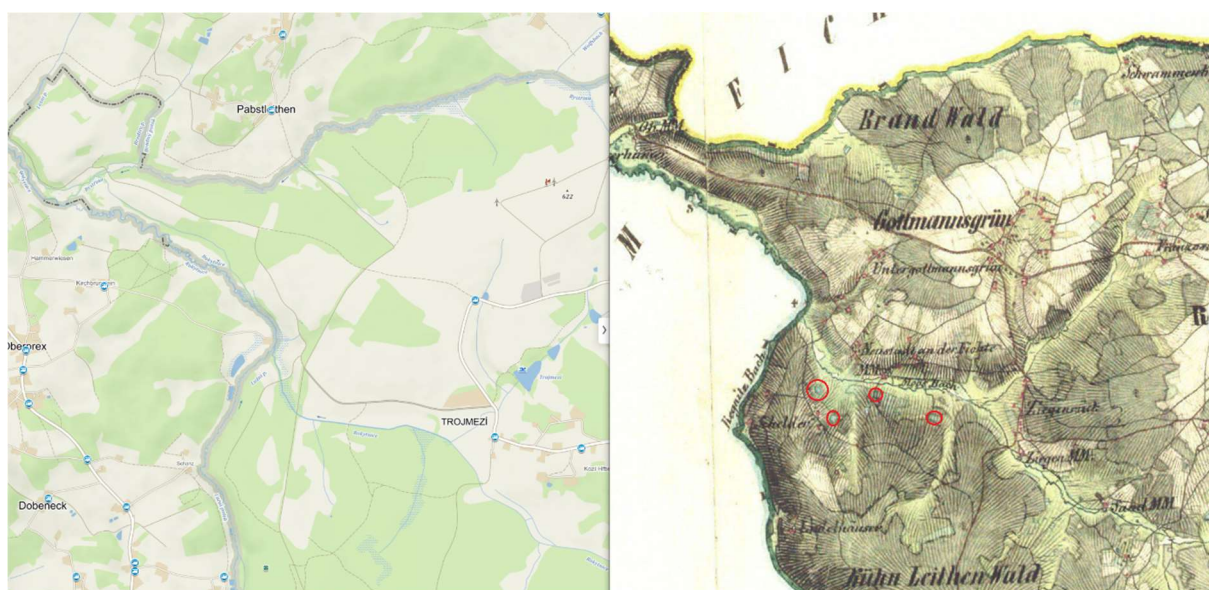
Obrázek 52. Lokalizace zaniklých malých vodních nádrží (rybníků) na mapě z 19. století. V červeném kroužku jsou ty, které na současné mapě chybí.
